IDENTIFICACIÓN Y GEOREFERENCIACIÓN DE LAS FUENTES HÍDRICAS DEL MUNICIPIO DE CHÍA

CONTRATO N° 157-2013 ENTRE EL MUNICIPIO DE CHIA Y LA INGENIERA GEÓGRAFA Y AMBIENTAL LAURA HEIDY MENDOZA AGUILAR

Objeto del contrato: “**Identificación y Georeferenciación de las Fuentes Hídricas del Municipio de Chía**”

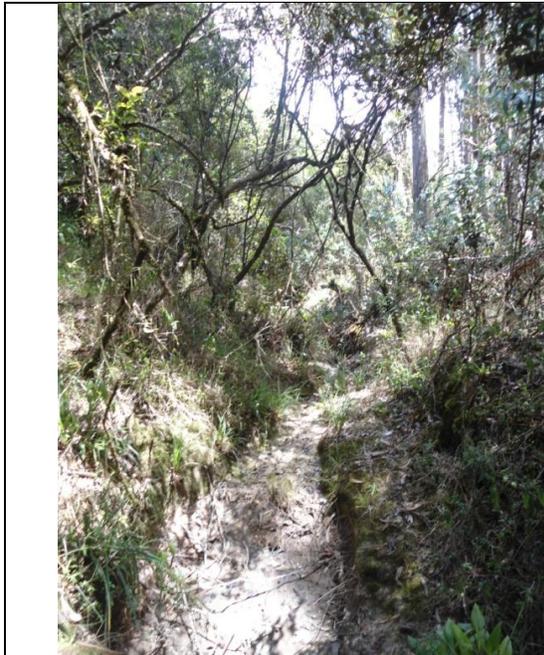
El flujo de agua de esta quebrada es intermitente, sin embargo, se evidencia el cauce principal de la misma. En la parte alta de la microcuenca, sobre su ronda hídrica, se encuentran algunos ejemplares de Eucalipto y Pino de gran altura que están a punto de cumplir su ciclo de vida y así prestar otro servicio.

Foto N° 1. Cauce principal de la Quebrada Caseteja sobre la cota 2.688 msnm

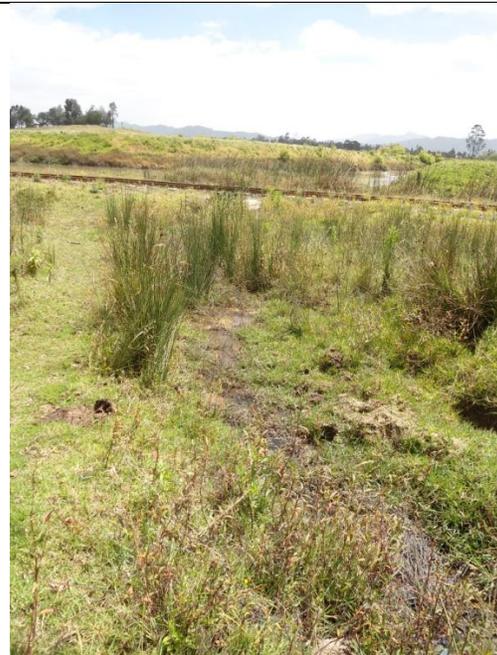
Foto N° 2. Desembocadura de la quebrada al río Bogotá

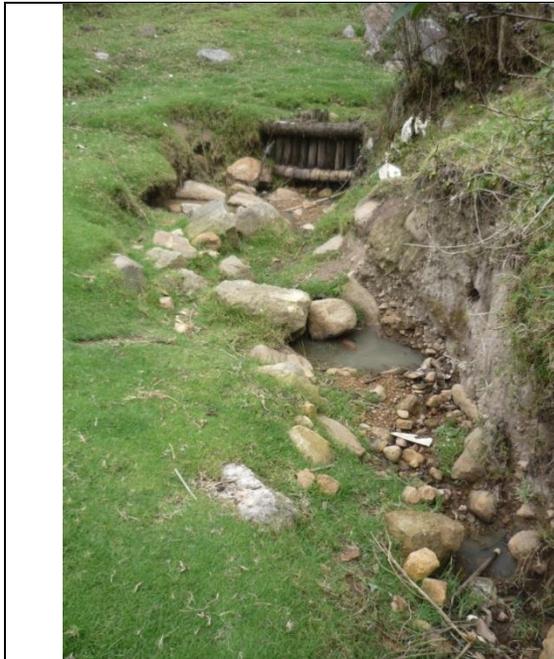
Foto N° 3. Cauce principal quebrada Chircal

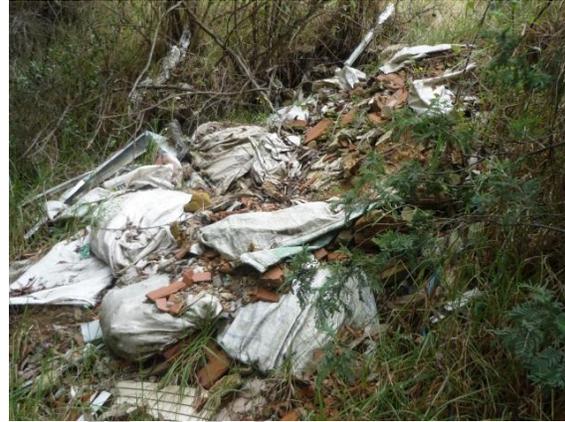
Durante el recorrido de la parte baja de la quebrada el Chircal, se observó la acumulación de escombros y basuras, que obstruyen el paso del agua; además del gran impacto ambiental que ocasiona la explotación minera, ubicada a escasos metros del cauce principal en la parte alta de la quebrada.

Foto N° 4. Escombros sobre la ronda de la quebrada

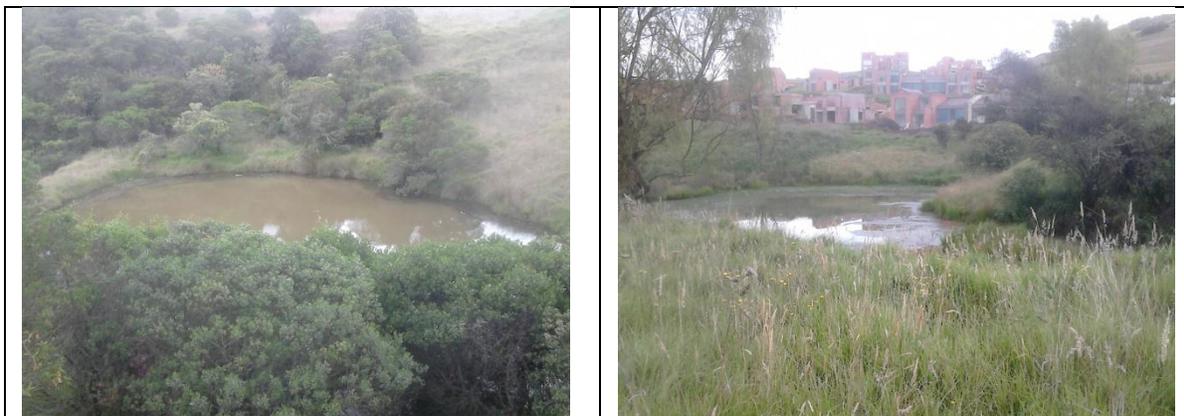
El agua de la quebrada Sindamanoy se forma por escorrentía en los Cerros Orientales, en el predio perteneciente a la Urbanización Encenillos de Sindamanoy; en parte es canalizada mediante un tubo, para más adelante salir a su cauce. Durante su recorrido, se conformaron varios jagüeyes aprovechando la topografía del terreno, los cuales cuentan con vegetación nativa sobre su ronda hídrica.

Foto N° 5 y 6. Cuerpos de agua dentro del predio Urbanización Encenillos de Sindamanoy

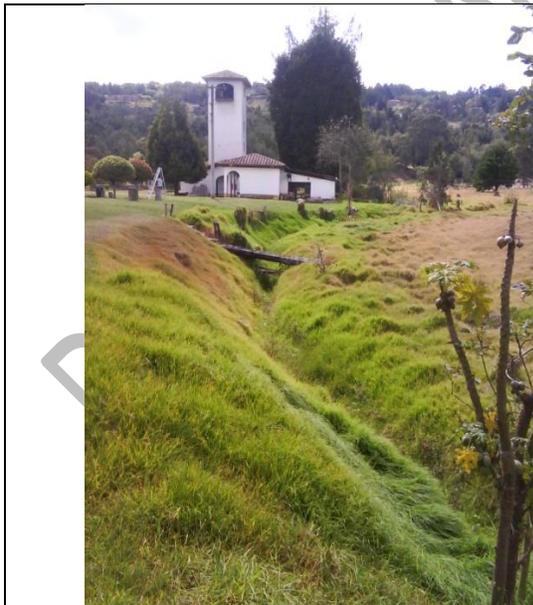
Su cauce cruza el predio del Instituto Caro y Cuervo, el cual, se encuentra represado en un reservorio donde convergen las aguas de la quebrada El Rincón, para desembocar luego en el río Bogotá, en donde el río forma un meandro que genera una zona de acumulación hídrica de gran importancia para la franja de inundación del río Bogotá.

Foto N° 7. Cauce de la quebrada en el predio del Instituto Caro y Cuervo

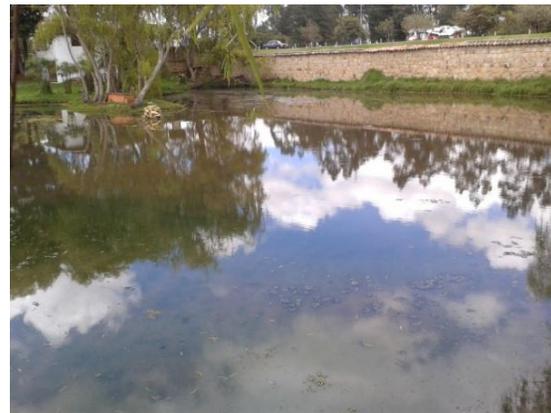
Foto N° 8. Reservorio donde convergen las aguas de la quebrada la Mana y el Rincón

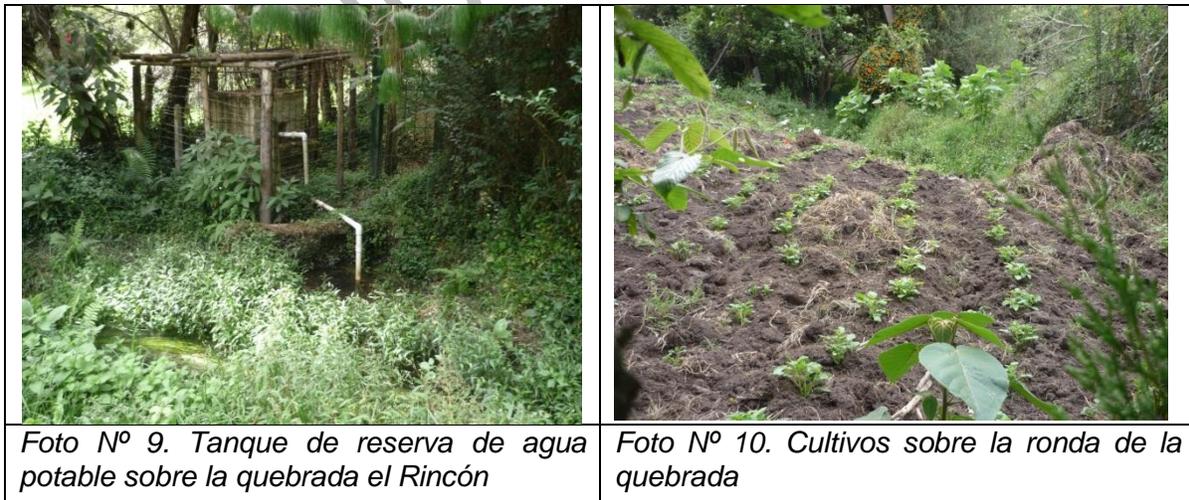
Durante el recorrido por la parte alta de la quebrada se hallaron tanques de reserva y pozos que abastecen de agua a los predios y condominios cercanos (no se pudo establecer la legalidad de estas captaciones), esto retiene el agua y hace que disminuya su cauce. Además se observó presencia de sistemas de riego, abastecidos por la quebrada, para pequeños cultivos, así como ganadería en la ronda de la quebrada.

También se evidenció que en el predio del conjunto Carina, con permiso de la CAR, se hace captación del agua de la quebrada El Rincón, para conformar una laguna que también colecta las aguas lluvias; al realizar el recorrido por esta laguna, se observaron gansos, tinguas, garzas y varias especies de aves.

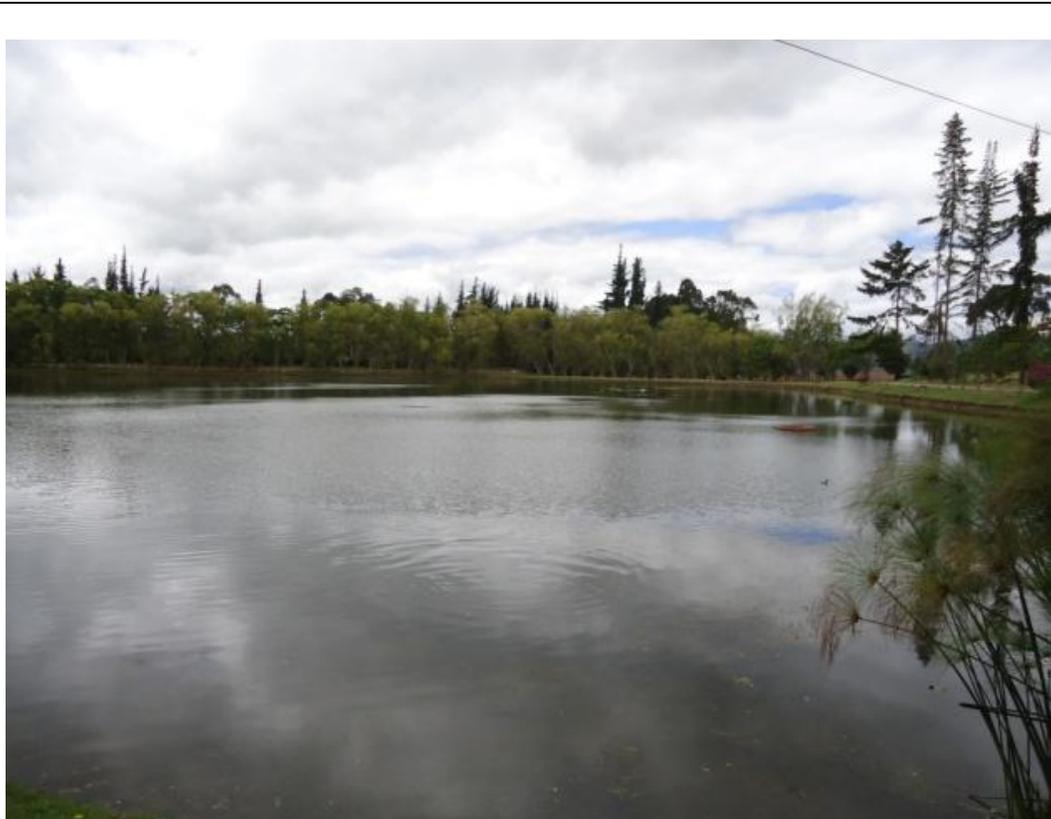
Foto N° 11. Laguna en el conjunto Carina

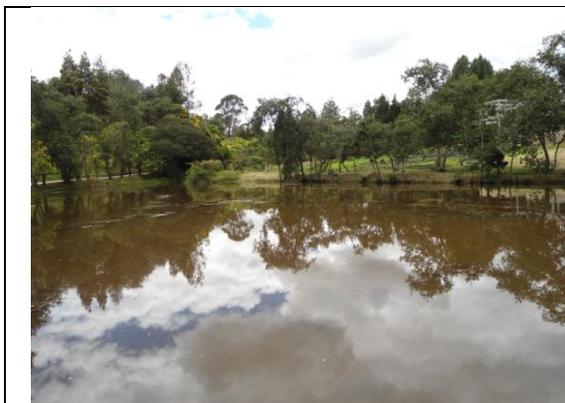
Foto N° 12. Lagunas dentro del conjunto Lagos de Yerbabuena

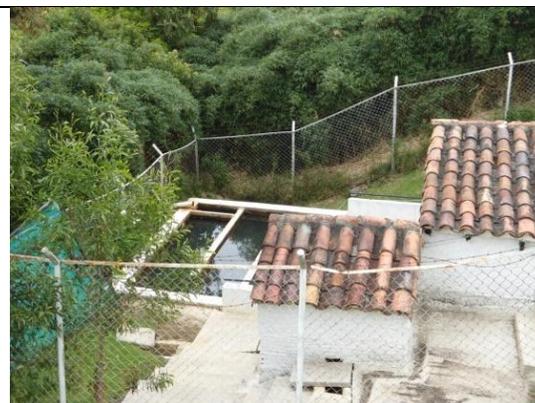
La quebrada Santiamén pasa por el conjunto residencial Lagos de Yerbabuena, el cual implementó una ronda de protección en la hídrica mediante un cercado a aproximadamente 15 metros a cada lado del cauce principal, además, este predio conformó 4 grandes lagunas que retienen el agua de la quebrada para ser utilizada en la planta de tratamiento de agua potable y distribuirla a las 30 casas

Foto N° 13. Planta de tratamiento de agua potable

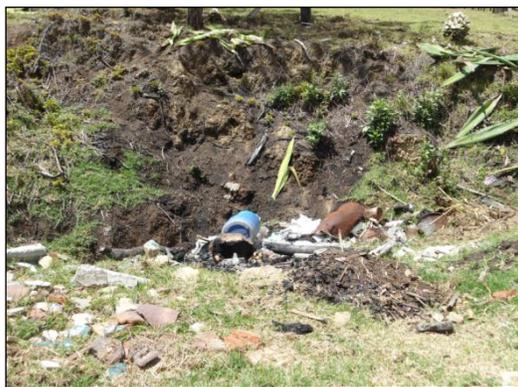
Durante el recorrido en la parte baja de la microcuenca se observó acumulación de residuos sólidos que obstaculizan el drenaje natural de la escorrentía. Además, el nivel freático en los cuerpos de agua se ve disminuido al apozarse.

Foto N° 14. Residuos sólidos sobre el cauce de la escorrentía en la parte baja

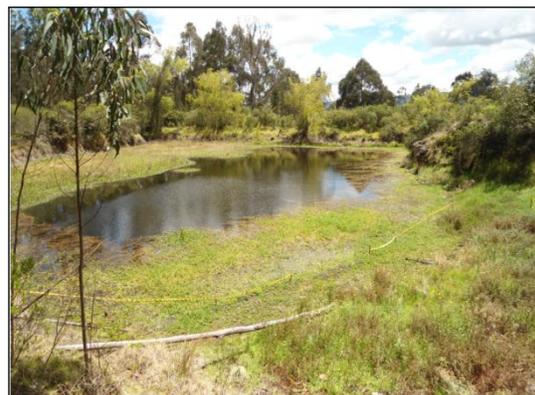
Foto N° 15. Cuerpo de agua léntico en el predio del Castillo Marroquín

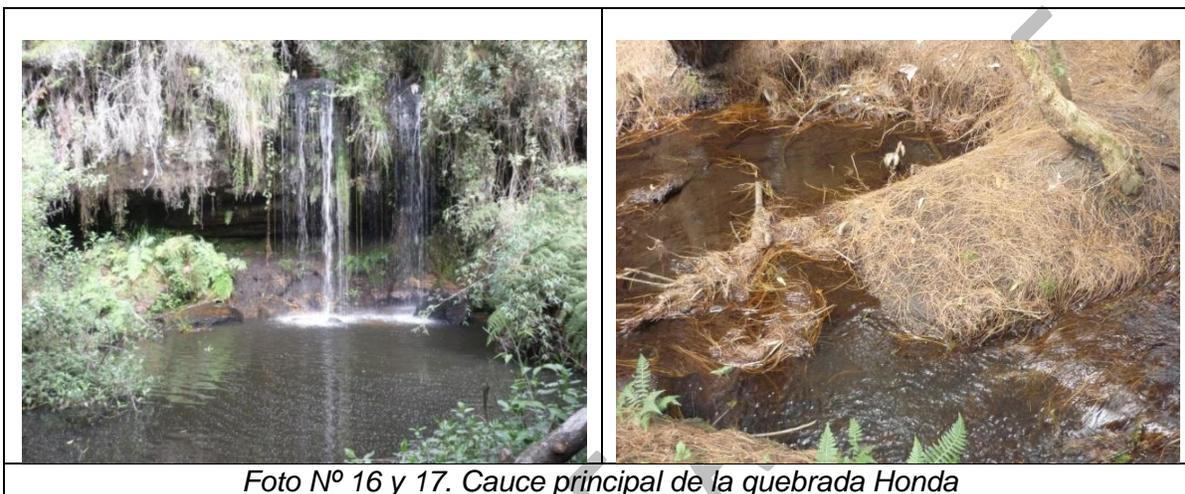
La quebrada Honda, al hacer parte de la Zona de Protección del Sistema Hídrico, se encuentra en parte conservada, al tener un sector de su ronda hídrica demarcada (aproximadamente 5 metros en ambos costado del cauce principal), con vegetación nativa y presencia de fauna, en especial en la parte alta de la quebrada sobre la cota 2.844 msnm.

Sin embargo al llegar al pie de monte, la ronda de la quebrada es reducida por el impacto que produce la construcción de viviendas y el uso agropecuario. En este punto también se encuentran árboles de especies foráneas como el Pino y el Eucalipto, que por su tamaño y abarcadura, deberían aprovecharse y, de esta manera, permitir la colonización de especies nativas.

Foto N° 16 y 17. Cauce principal de la quebrada Honda

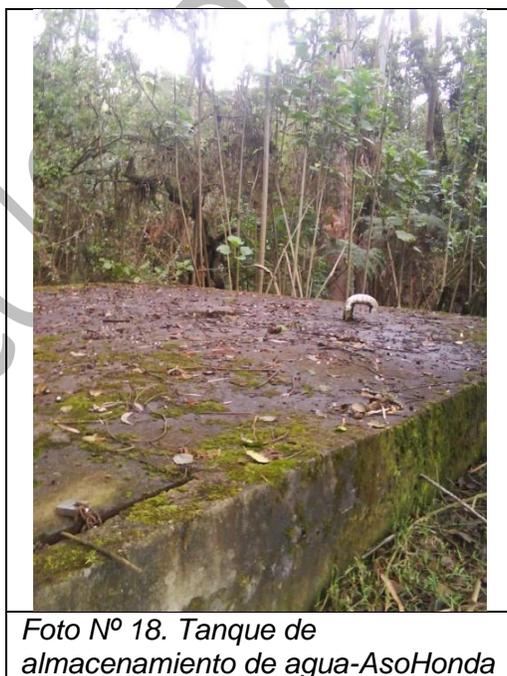
Así mismo, la comunidad ha hecho un esfuerzo en conjunto para crear la asociación AsoHonda; que busca el beneficio mutuo, con la construcción de dos tanques de reserva de agua potable, como acueducto veredal que abastece aproximadamente a 170 familias de la vereda Yerbabuena. Siendo esto un ejemplo a seguir, de protección y aprovechamiento del recurso hídrico.

Foto N° 18. Tanque de almacenamiento de agua-AsoHonda

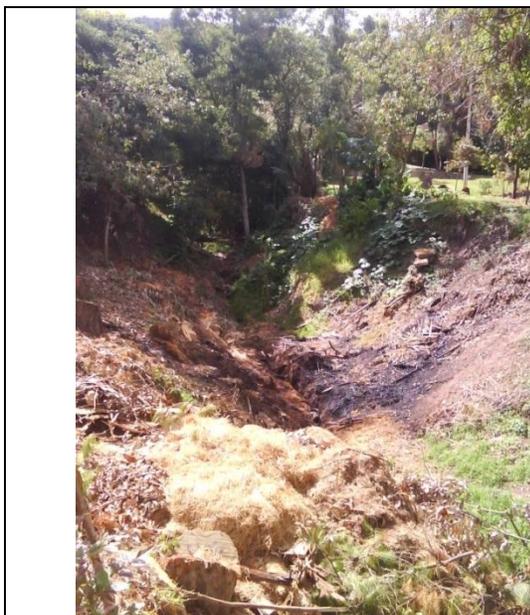
El cauce de la quebrada se encuentra interrumpido por la construcción del conjunto residencial “Bosques de la Morea”, en su parte alta donde una vivienda obstaculiza el curso principal de la quebrada.

Foto N° 19. Cauce de la quebrada dentro del conjunto Bosques de la Mórea

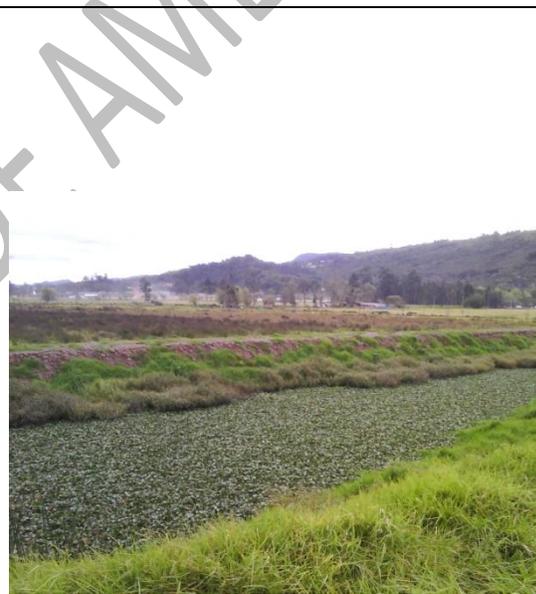
Foto N° 20. Parte baja de la microcuenca, desembocadura en el río Bogotá

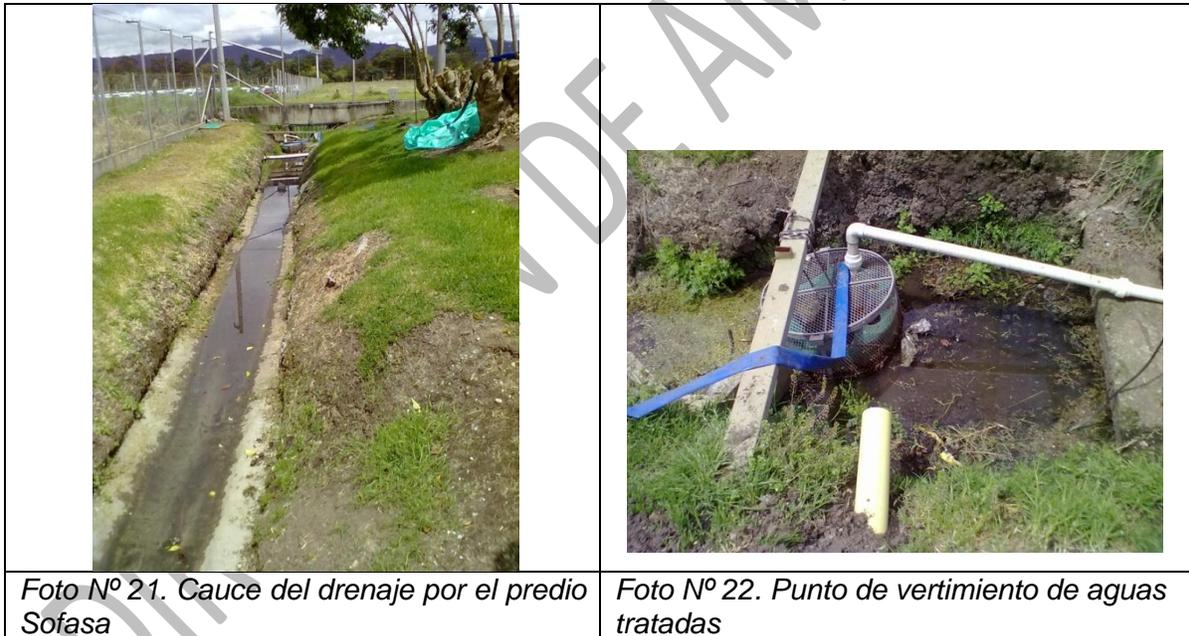
Este drenaje se forma en los Cerros Orientales, durante su trayecto por el predio perteneciente a Sofasa existe un punto de vertimiento de aguas tratadas, que luego es dirigida por el cauce del drenaje hasta desembocar en el río Bogotá.

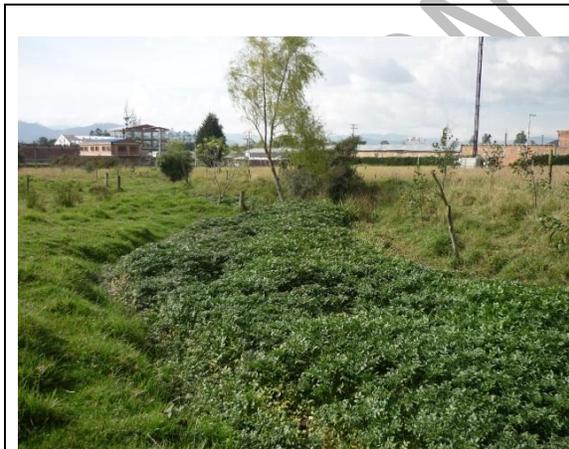
En la parte baja de la quebrada, el cauce principal se encuentra canalizado, debido a una construcción ubicada en esta zona. Así mismo en un predio cercano, la quebrada tiene una ronda hídrica delimitada (aproximadamente 5 metros en ambos costados del cauce principal), en la cual se ha realizado un proceso de reforestación con siembra de especies nativas. Sin embargo, sobre la cota 2.597 msnm hay presencia de cultivos, captación de agua y construcción de viviendas dentro de la ronda de la quebrada.

Foto N° 23. Ronda de 5 m de la quebrada Fusca.

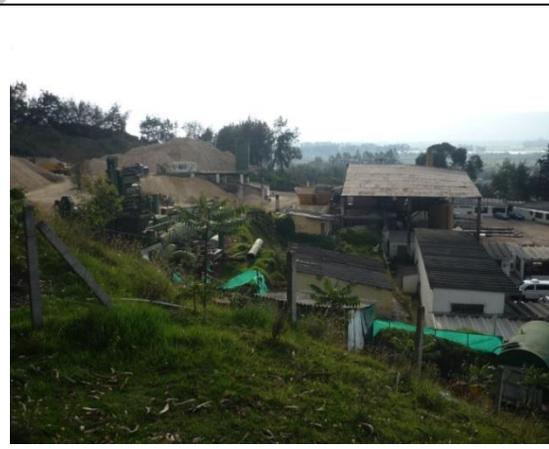
Foto N° 24. Actividades antrópicas sobre la ronda

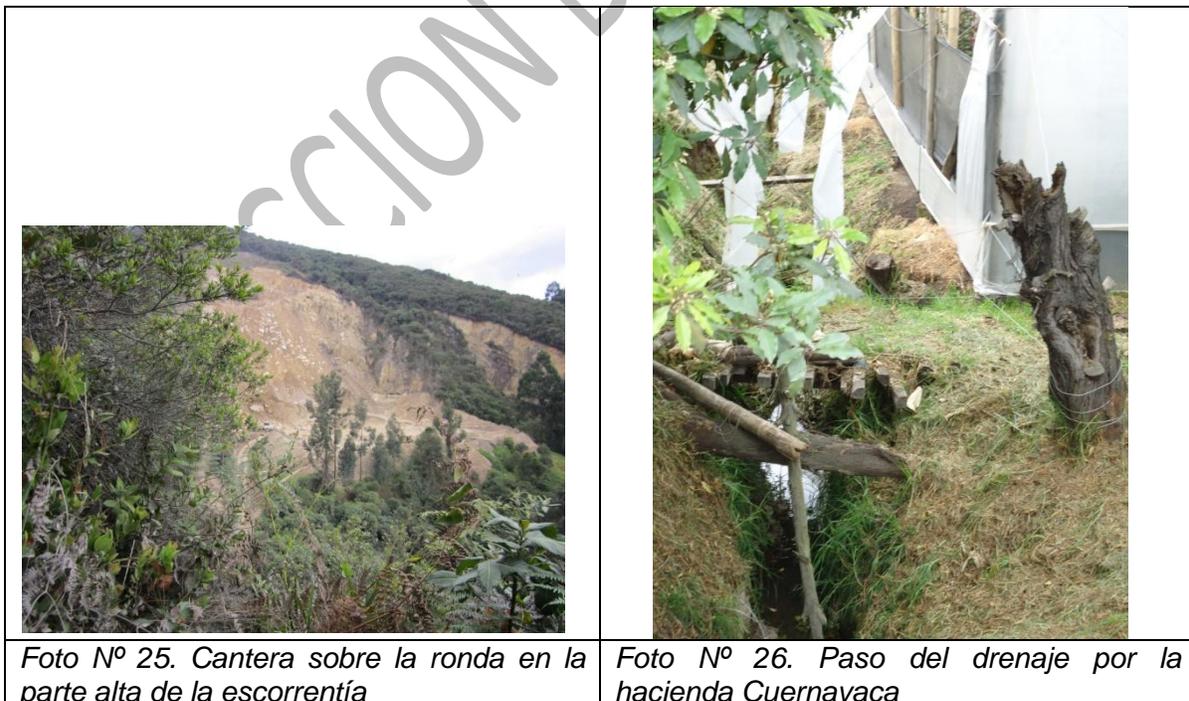
Este drenaje nace en los Cerros Orientales en el conjunto Bosques de Cedro, donde se ve interrumpida por la construcción de viviendas y la cantera Bella Escocia, ubicada a poca distancia de su cauce, más adelante este drenaje fue encauzado en un vallado que pasa por el límite del colegio María Ángela y atraviesa la autopista del Norte para llegar a la hacienda Cuernavaca, donde sus aguas son vertidas a dos vallados: uno que es utilizado para el riego de los cultivos de flores y el otro que va a desembocar al río Bogotá.

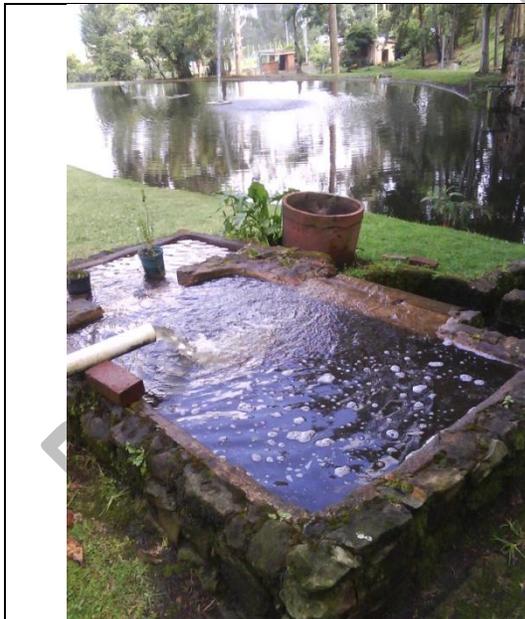
Se comprobó el curso actual de este drenaje, partiendo del conjunto Tundama, donde el agua llega por tubería y es distribuida entre sus casas, después atraviesa la carrera 7 y llega al colegio Fundación Colombia por un vallado ubicado en el lindero Norte del predio.

Foto N° 27. Recolección de aguas lluvias en reservorio dentro del conjunto Tundama

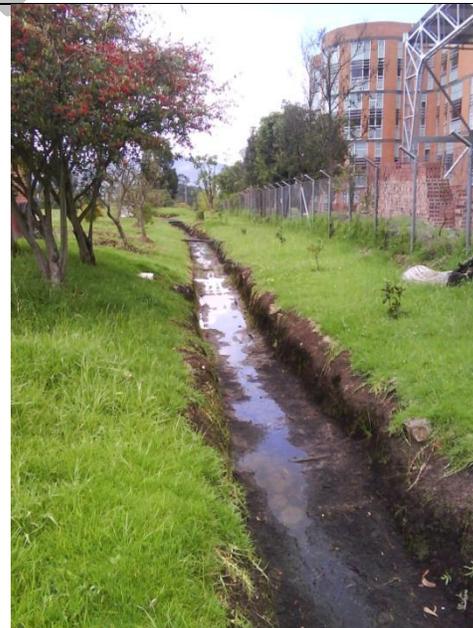
Foto N° 28. Paso del drenaje por un vallado ubicado en el lindero norte del colegio Fundación Colombia

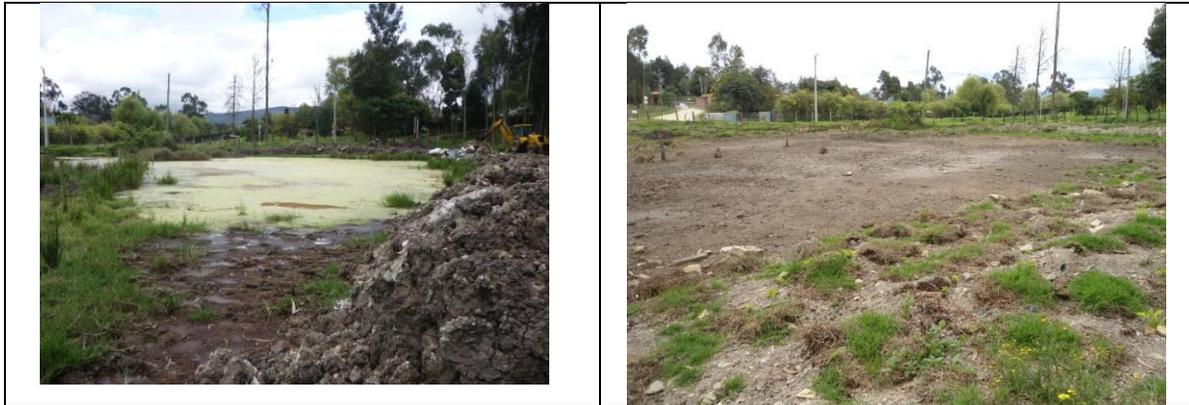
Durante el recorrido se observaron trayectos que han sido sellados por la disposición de escombros, obstaculizando el drenaje natural de la quebrada; también se comprobó la existencia de un humedal formado por la escorrentía derivada de la topografía de los cerros occidentales, el cual estaba siendo modificado, al ser rellenado ilegalmente con escombros para cambiar el curso natural de la quebrada. Por esta razón en los predios denominados Altagracia, se hizo un requerimiento por parte de la Dirección de Ambiente y Desarrollo Agropecuario (D.A.D.A.) a los propietarios del predio, para realizar un proceso de restauración mediante reforestación.

Foto N° 29 y 30. Intervención antropica en zona de recarga hidrica

También, en esta quebrada existe potencial para recuperar la zona de ronda hídrica en 8 predios consecutivos, que permiten la delimitación de la ronda y su reforestación buscando la conservación de su cauce.

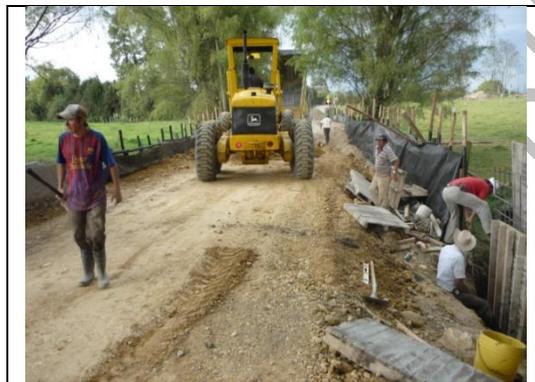
Al llegar a la parte baja de la quebrada, la comunidad ha sufrido problemas de inundación en época de invierno, afectando la carretera que atraviesa la quebrada Tiquiza en la hacienda El Chorro, perturbando las labores diarias que desarrollan con el ganado en esta zona, por tanto, la misma comunidad para solucionar este inconveniente; ha hecho obras para elevar el nivel de la carretera, instalando tres tubos para el paso de agua de la quebrada.

Foto N° 31. Obras en la carretera, parte baja de la quebrada Tiquiza

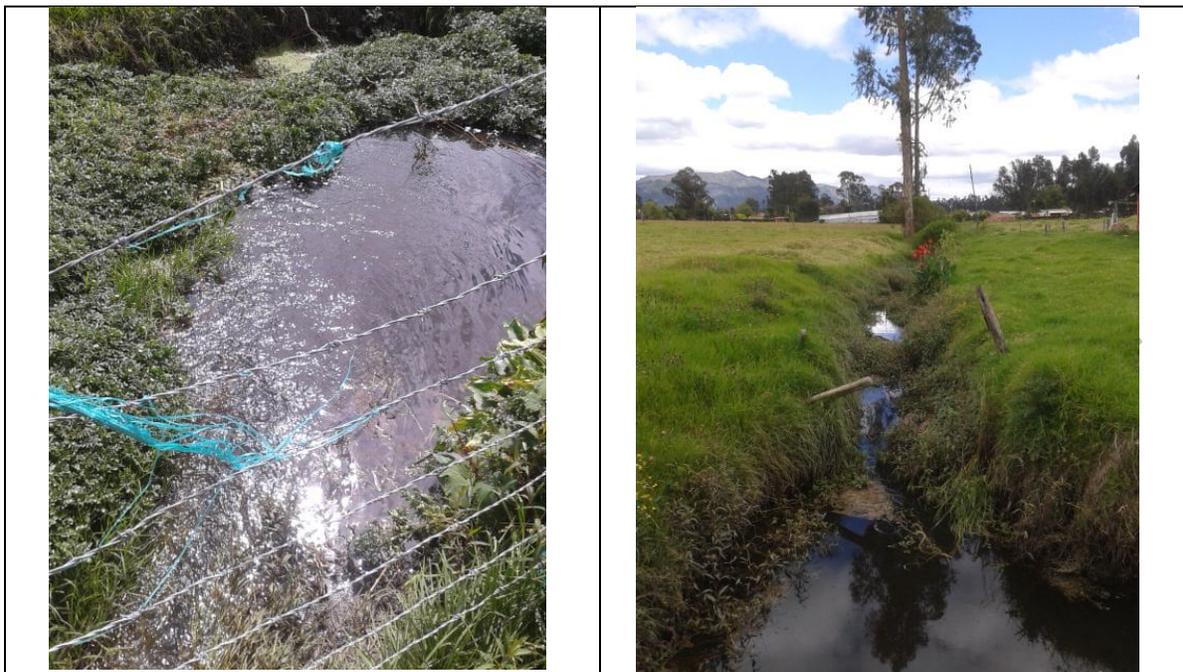
La chucua de Fagua recolecta el agua lluvia proveniente de los Cerros Occidentales, la cual es transportada a través de un vallado paralelo a la vía, para desembocar en el río Frío; el flujo de agua de la chucua es continuo y abundante, sin embargo, en algunos tramos se observa disposición de residuos sólidos sobre el vallado.

Foto N° 32 y 33. Cauce principal de la chucua de Fagua

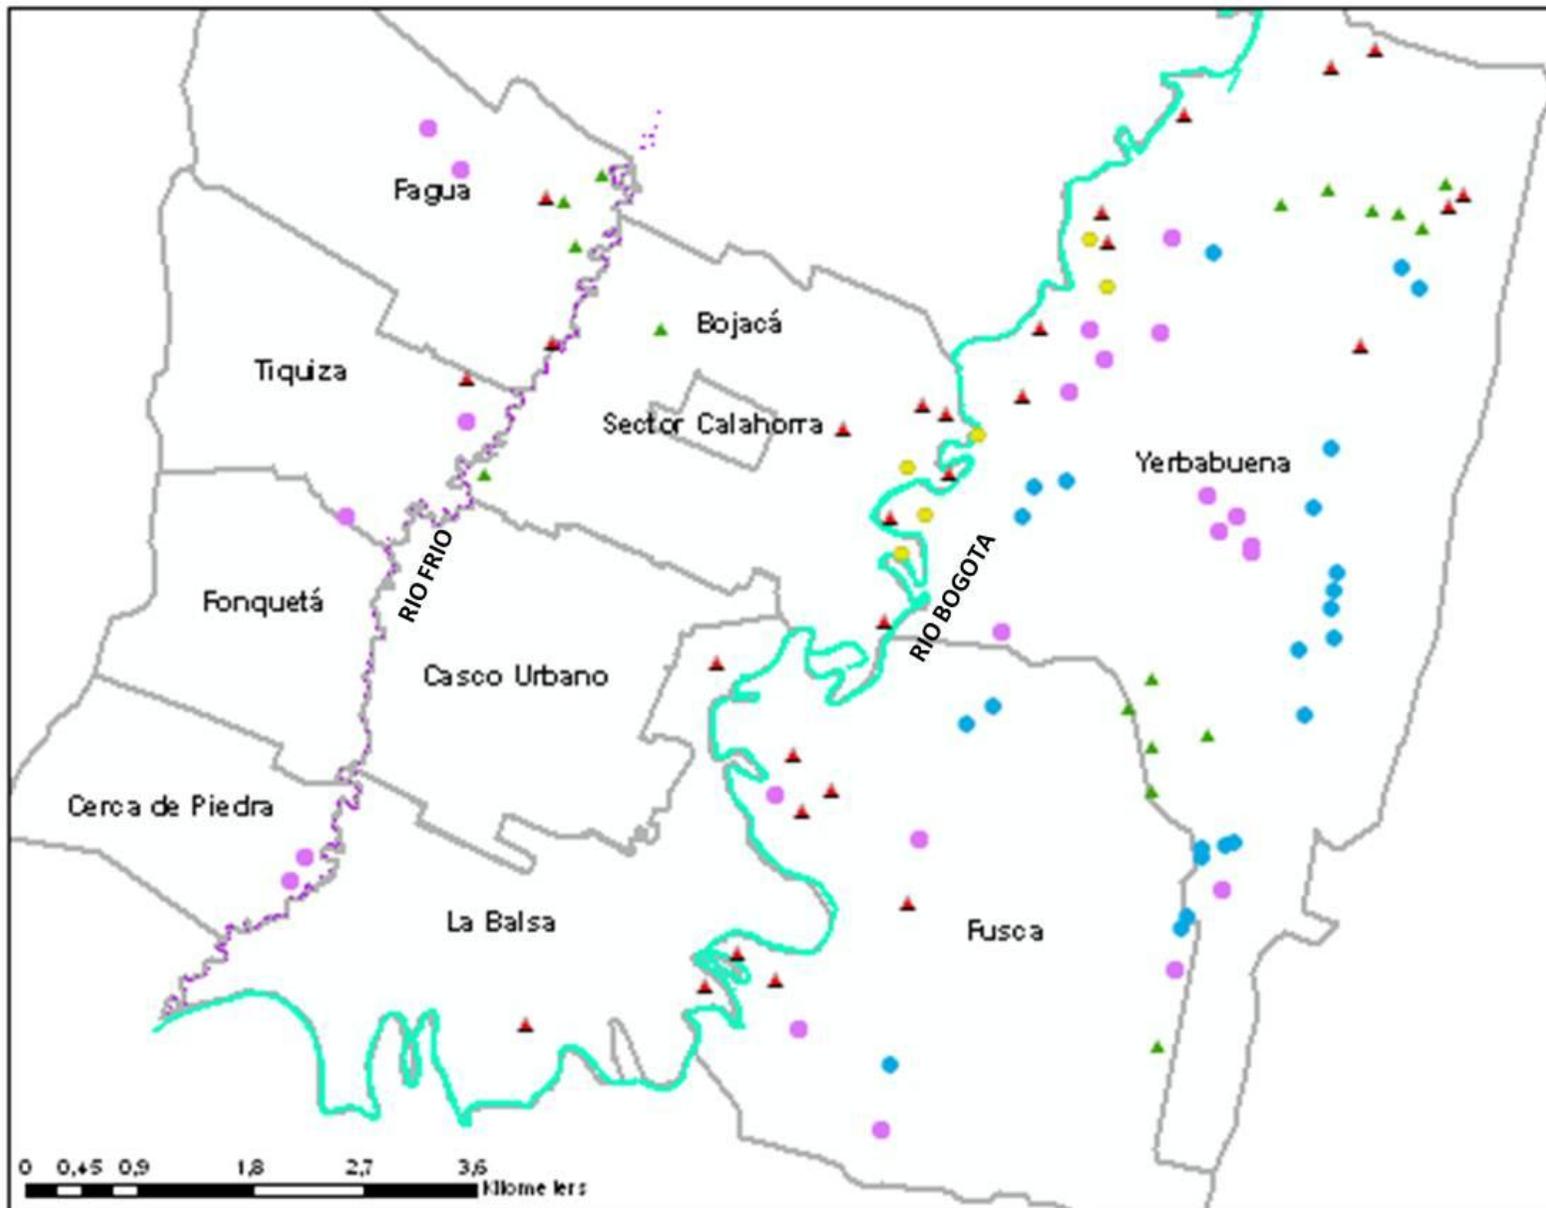
MAPA DE CUERPOS LÉNTICOS (SIN CORRIENTES) DE AGUA EN EL MUNICIPIO DE CHIA

Los cuerpos de agua lénticos georreferenciados en los Cerros Orientales y Occidentales del municipio se catalogaron en cinco grupos:

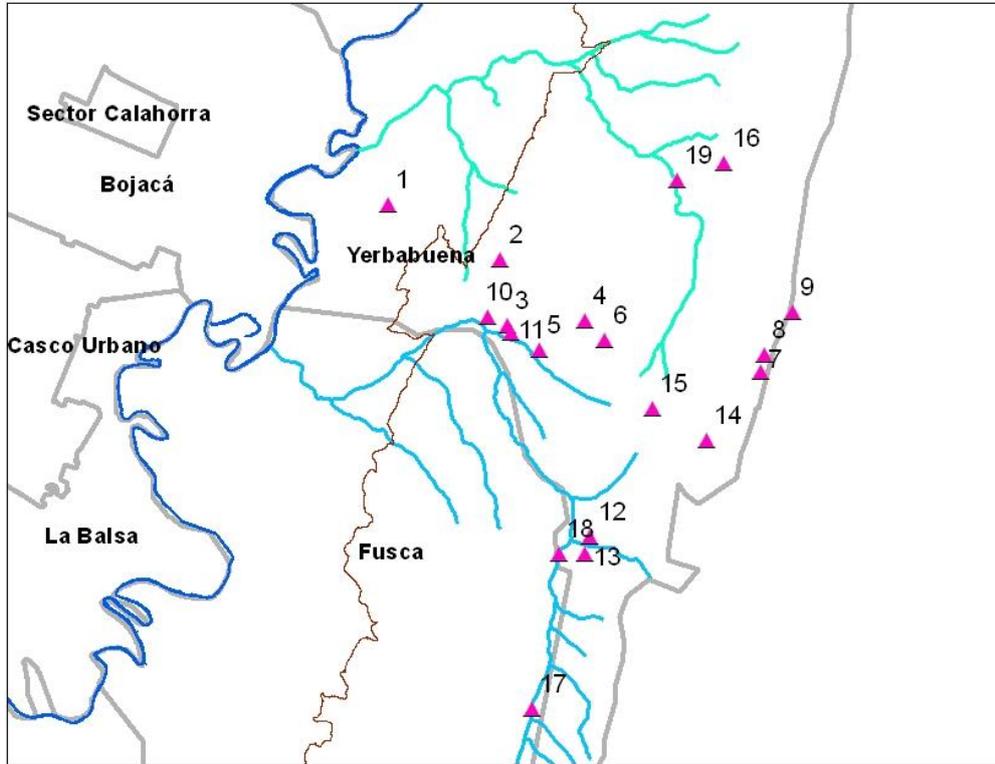
MAPA UBICACION DEL ACUEDUCTO VEREDAL CERROS ORIENTALES

GEOREFERENCIACION DEL ACUEDUCTO - VEREDA YERBABUENA
