ALCALDÍA  
MUNICIPAL  
DE CHÍA

Secretaría de  
**Salud**

ASUNTO: Radicado Virtual P.Q.R.S.D numero: 20228888800068

La Dirección de Vigilancia y Control de la Secretaría de Salud se permite informar que frente al asunto manifestado, se realizó visita a los predios de la referencia así:

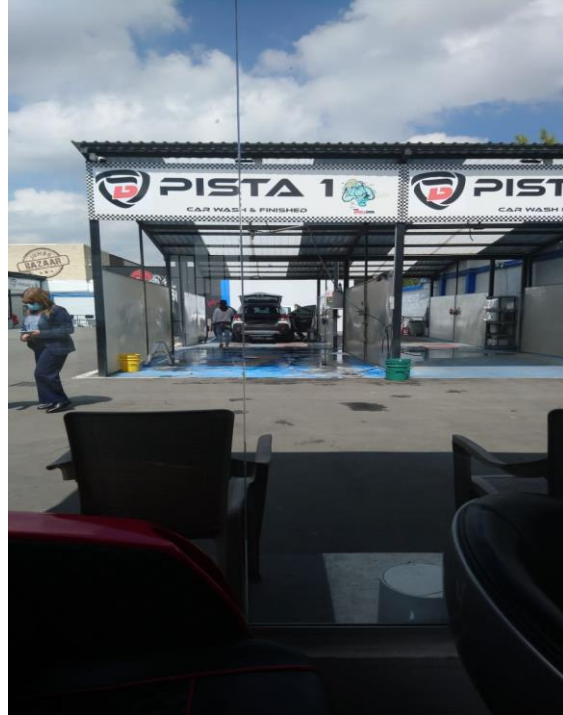
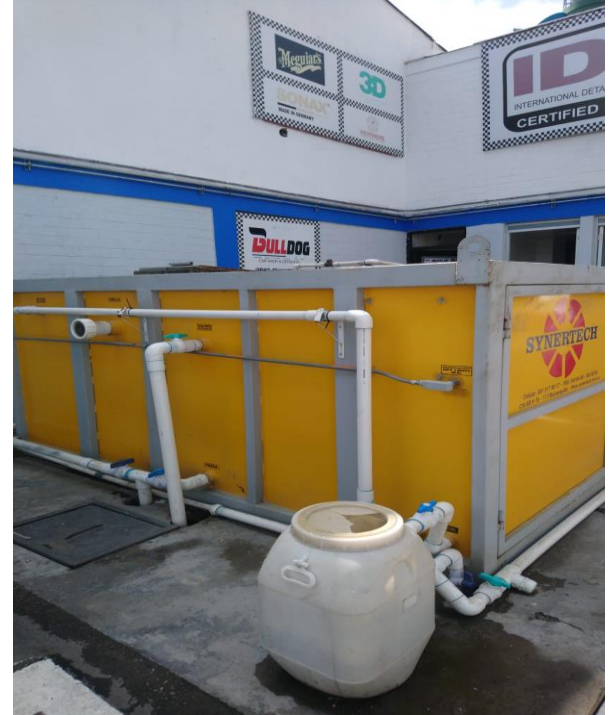
Por último se visita el establecimiento **CAR WASH BULLDOG** en la Vereda Bojaca, sector sausalito; en la vía Cajica Chia. Se observa predio conectado al acueducto; no cuenta con alcantarillado, sistema que suple con la implementación de pozo séptico; las aguas de lavado son recirculadas, tratadas en una planta de tratamiento y para las aguas negras cuenta con sistema de pozo séptico, el cual es drenado con sistema de servicio vector; se nos enseña orden de servicio No 4428 del 06/01/2022 de la Empresa de Servicios Públicos de Cajica (EPC), quien realizo limpieza de las trampas, rejillas; y succión del pozo séptico.

Registro fotográfico 16/02/2022 – Car wash Bulldog.

Registro fotográfico 16/02/2022 - Car wash Bulldog.

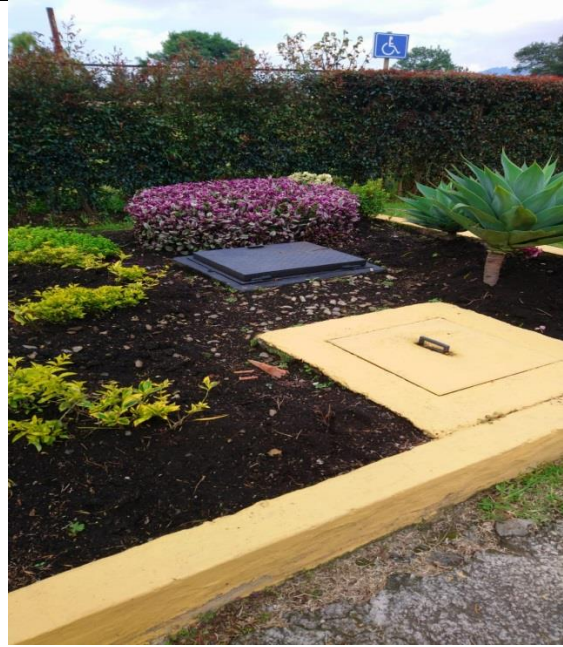
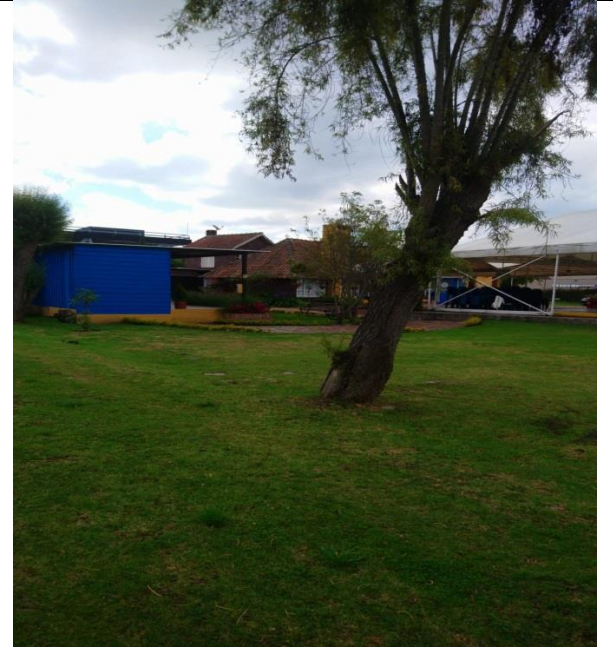
**IGLESIA CRISTIANA VIDAS RESTAURADAS**, el día 16 de Febrero de los corrientes. En la Vereda Bojaca, sector sausalito el día de nuestra intervención somos atendidos por la señora MILENA GONZALEZ, en calidad DE ADMINISTRADORA, quien nos permite el ingreso y la toma de registro fotográfico. En este lugar se observa concepto sanitario, sello seguro o QR de protocolos de bioseguridad frente al covid 19. Frente al manejo de las aguas residuales, se observa establecimiento con sistema pozo séptico, el cual es drenado por sistema vactor, según lo informado por quien atiende la visita. NO se nos enseña orden de servicio, nos indican que se realizó vaciado de este, aproximadamente un año; por entrar a cese de actividad, por pandemia. Nos Indica la administradora, que a finales de este mes, se realizara un servicio y mantenimiento, al pozo séptico.

Registro fotográfico 16/02/2022 Iglesia cristiana vidas restauradas

Registro fotográfico 16/02/2022 Iglesia cristiana vidas restauradas.

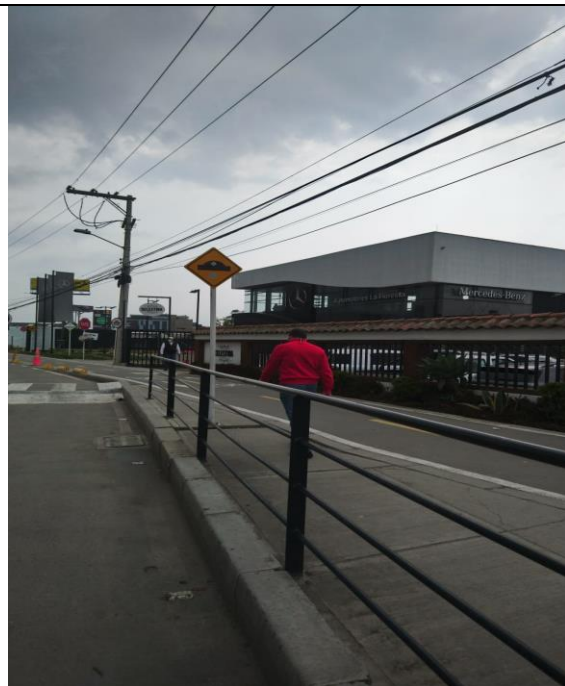
tiene sistema de alcantarillado, el cual suple con pozo séptico de aguas negras y mezcla de aguas grises, las cuales son drenadas por sistema contratado de Vactor, según lo indicado por el administrador; NO se nos enseña orden de servicio. Se observa una motobomba sobre el pozo séptico; a lo que nos indican que la usan para drenar aguas lluvias.

Registro fotográfico 10/02/2022 – La Celestina

- Recoger y dar buena disposición final a materiales en desuso e inservibles.
- Elevar y estibar las maderas.
- Realizar podas y mantenimiento periférico a la cerca viva.
- Solicitar resolución CAR a la empresa que realiza la recolección del pozo séptico y la certificación de disposición final de estos residuos.
- Actualizar exámenes médicos de los manipuladores.
- Plan de capacitación.
- Adecuar la bodega, separando los químicos en otro lugar.
- No se observa la ruta de evacuación diseñada y escaleras si señalización.
- Control de roedores.
- Avisos de espacio libre de humo (ley 1335 -2009).

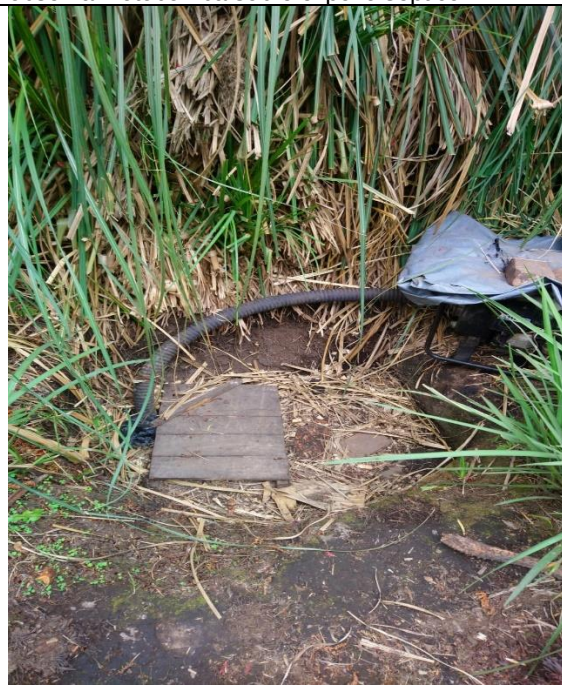
Registro fotográfico 10/02/2022 - La Celestina – se observa motobomba sobre el pozo séptico.

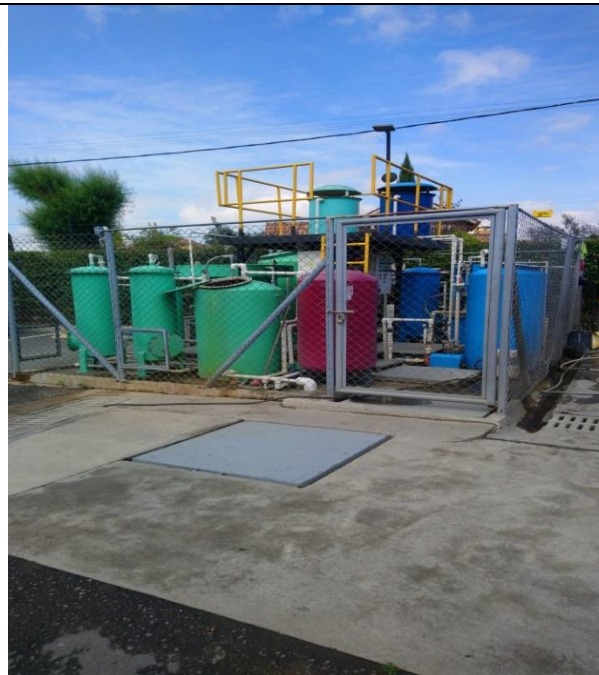
administrativa. Se realiza recorrido por el lugar, este establecimiento se encuentra conectado al acueducto pero no al alcantarillado, para suplir el manejo de sus aguas negras y grises, cuentan con una planta de tratamiento de estas aguas; para el manejo de las aguas negras, también cuentan con un proceso de descontaminación y tratamiento para estos; los lodos resultantes de este proceso son recolectados por la empresa Ingeniería y Reciclaje s.a.s, quienes recogen lodos de la planta de tratamiento y lodos de los cárcamos; aceites usados; llantas; baterías; donde la última orden de servicio figura la No. 2607 del 09/09/2021.

Registro fotográfico 16/02/2022 – Concesionario La Floresta – Planta de tratamiento

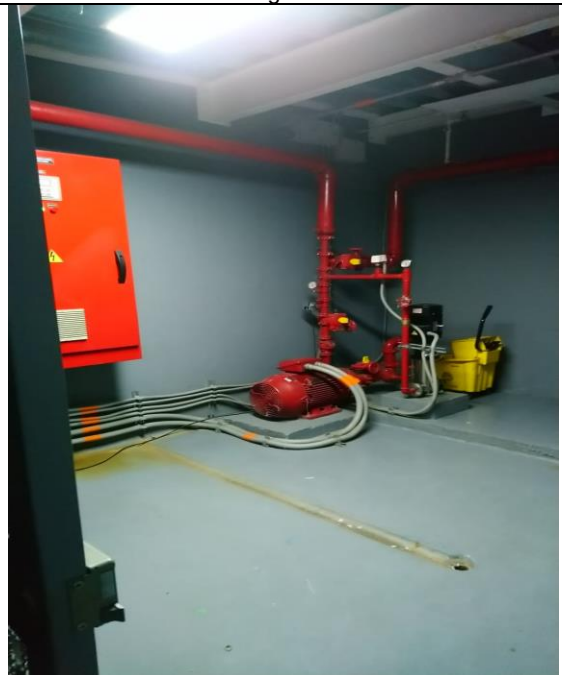
Registro fotográfico 16/02/2022 - Concesionario La Floresta – bombeo del agua tratada.

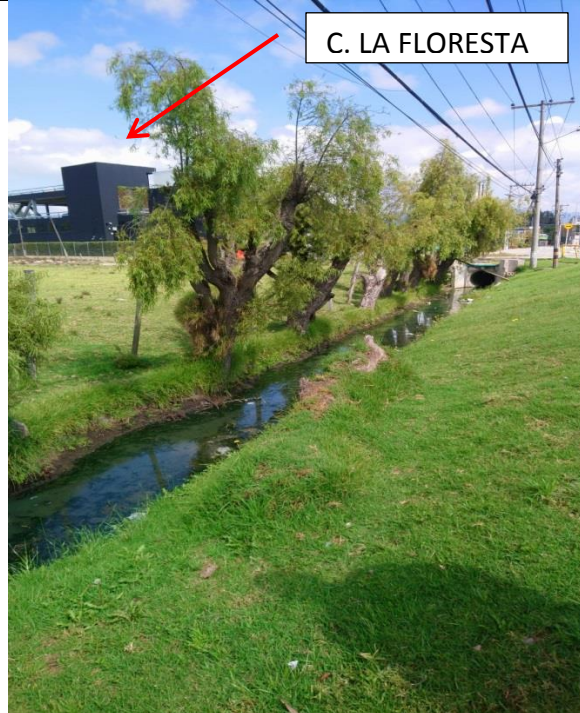
En el lote del lado del establecimiento CAR WASH BULLDOG, se observa vertimiento de aguas residuales; se observa un tubo más pequeño de aguas negras que drena su contenido en este; **NO es claro** de donde provienen estas aguas vertidas, una vez que el señor del lavadero manifiesta haber realizado corrección de un tubo de drenado que tenía conectado; manifiesta que la **EPC** realizo drenado del vallado, y que al día siguiente ya estaba lleno otra vez.

Se observa por el recorrido del vallado varios tubos, dirigidos al cuerpo de agua, pero no se identifica de donde provienen. Se perciben olores ofensivos, vectores voladores.

Registro fotográfico 16/02/2022 – Se observa vallado con vertimientos

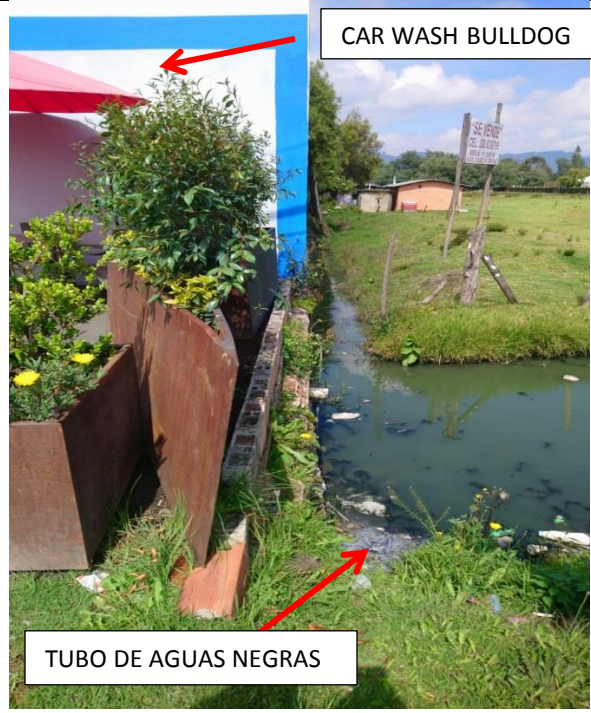
C. LA FLORESTA

Registro fotográfico 16/02/2022 – Limite del vallado con lavadero Bull Dog.

CAR WASH BULLDOG

TUBO DE AGUAS NEGRAS
